De Schanstoren

eerste helft 15^e eeuw

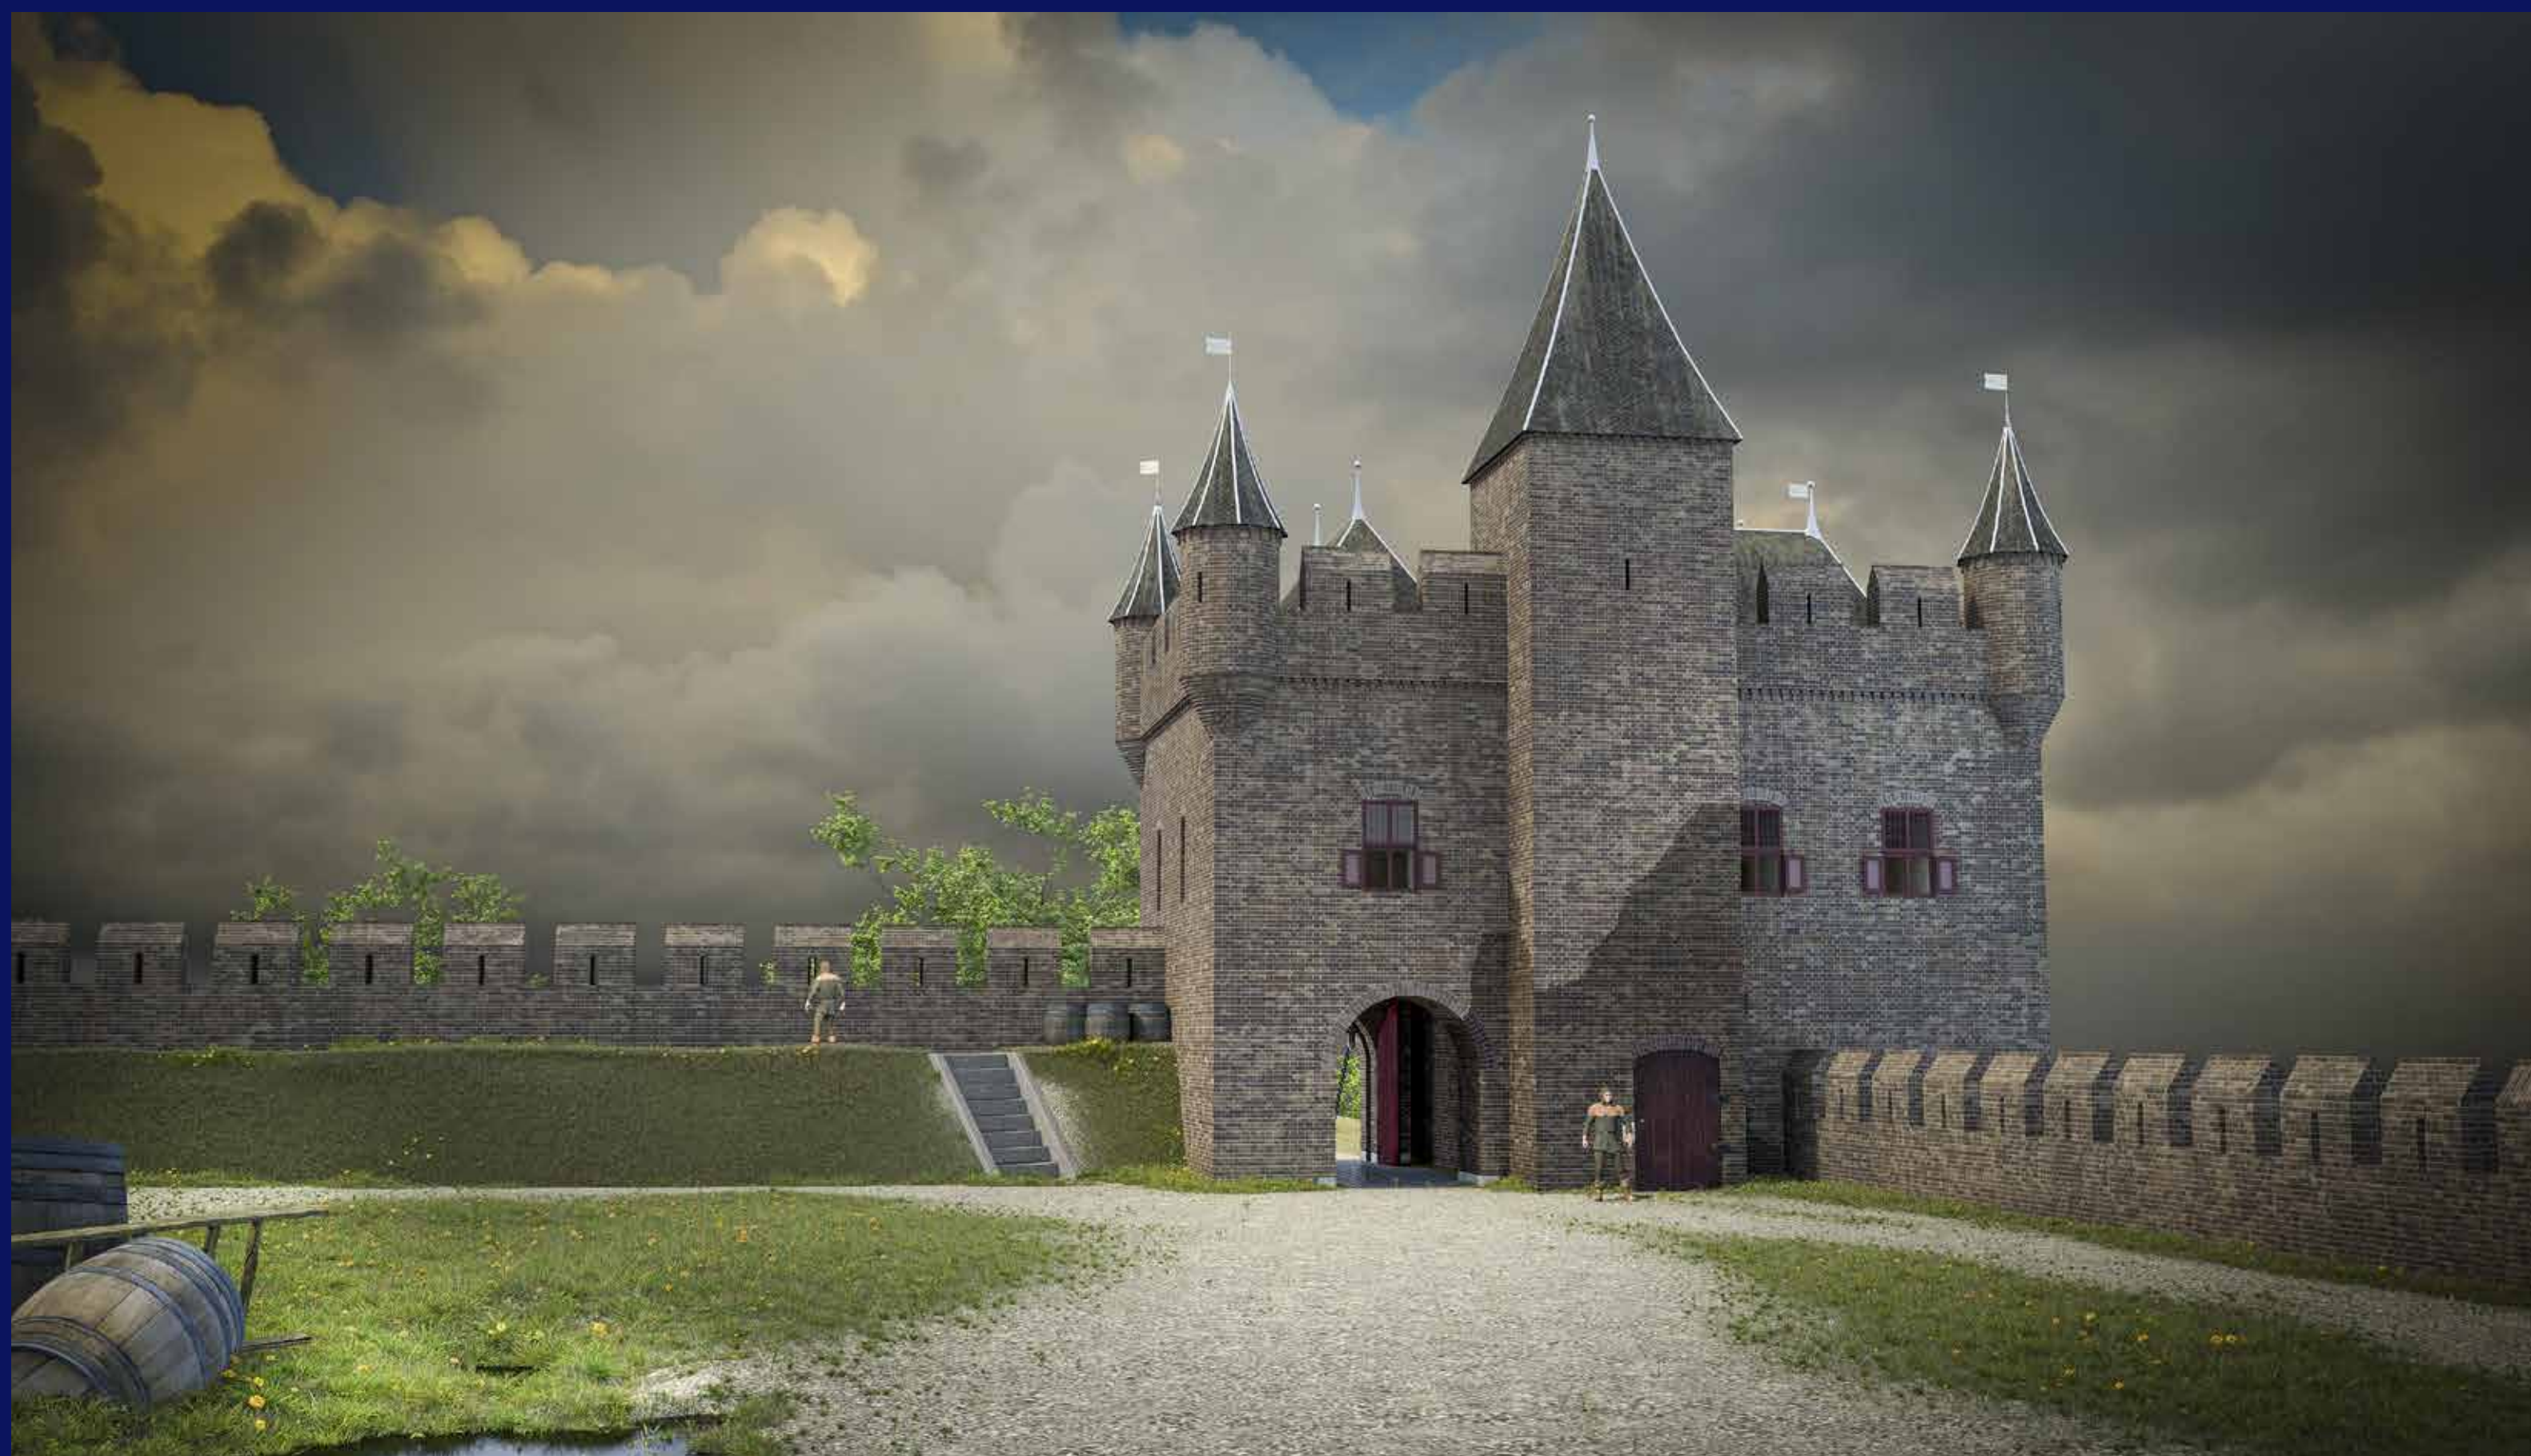
Reconstructie van het oorspronkelijke gebouw, vanaf de dorpszijde (visual Albert Kiefer)

Het poortcomplex bestond uit drie onderdelen: een poortdoorgang, een versterkt gedeelte en een traptoren. Alleen de traptoren is voor een deel als ruïne behouden en staat bekend als 'de Schanstoren'.

Het poortcomplex lag prominent aan de Maas. Naast een poortdoorgang omvatte het gebouw kelders, twee verdiepingen en een zolderverdieping met weergangen die toegankelijk waren via de traptoren. Aan de veilige dorpszijde bevonden zich grote vensteropeningen. Aan de kant van de Kurversgraaf en de Maas, de aanvalszijde, zaten waarschijnlijk smalle vensters of schietopeningen ter verdediging.

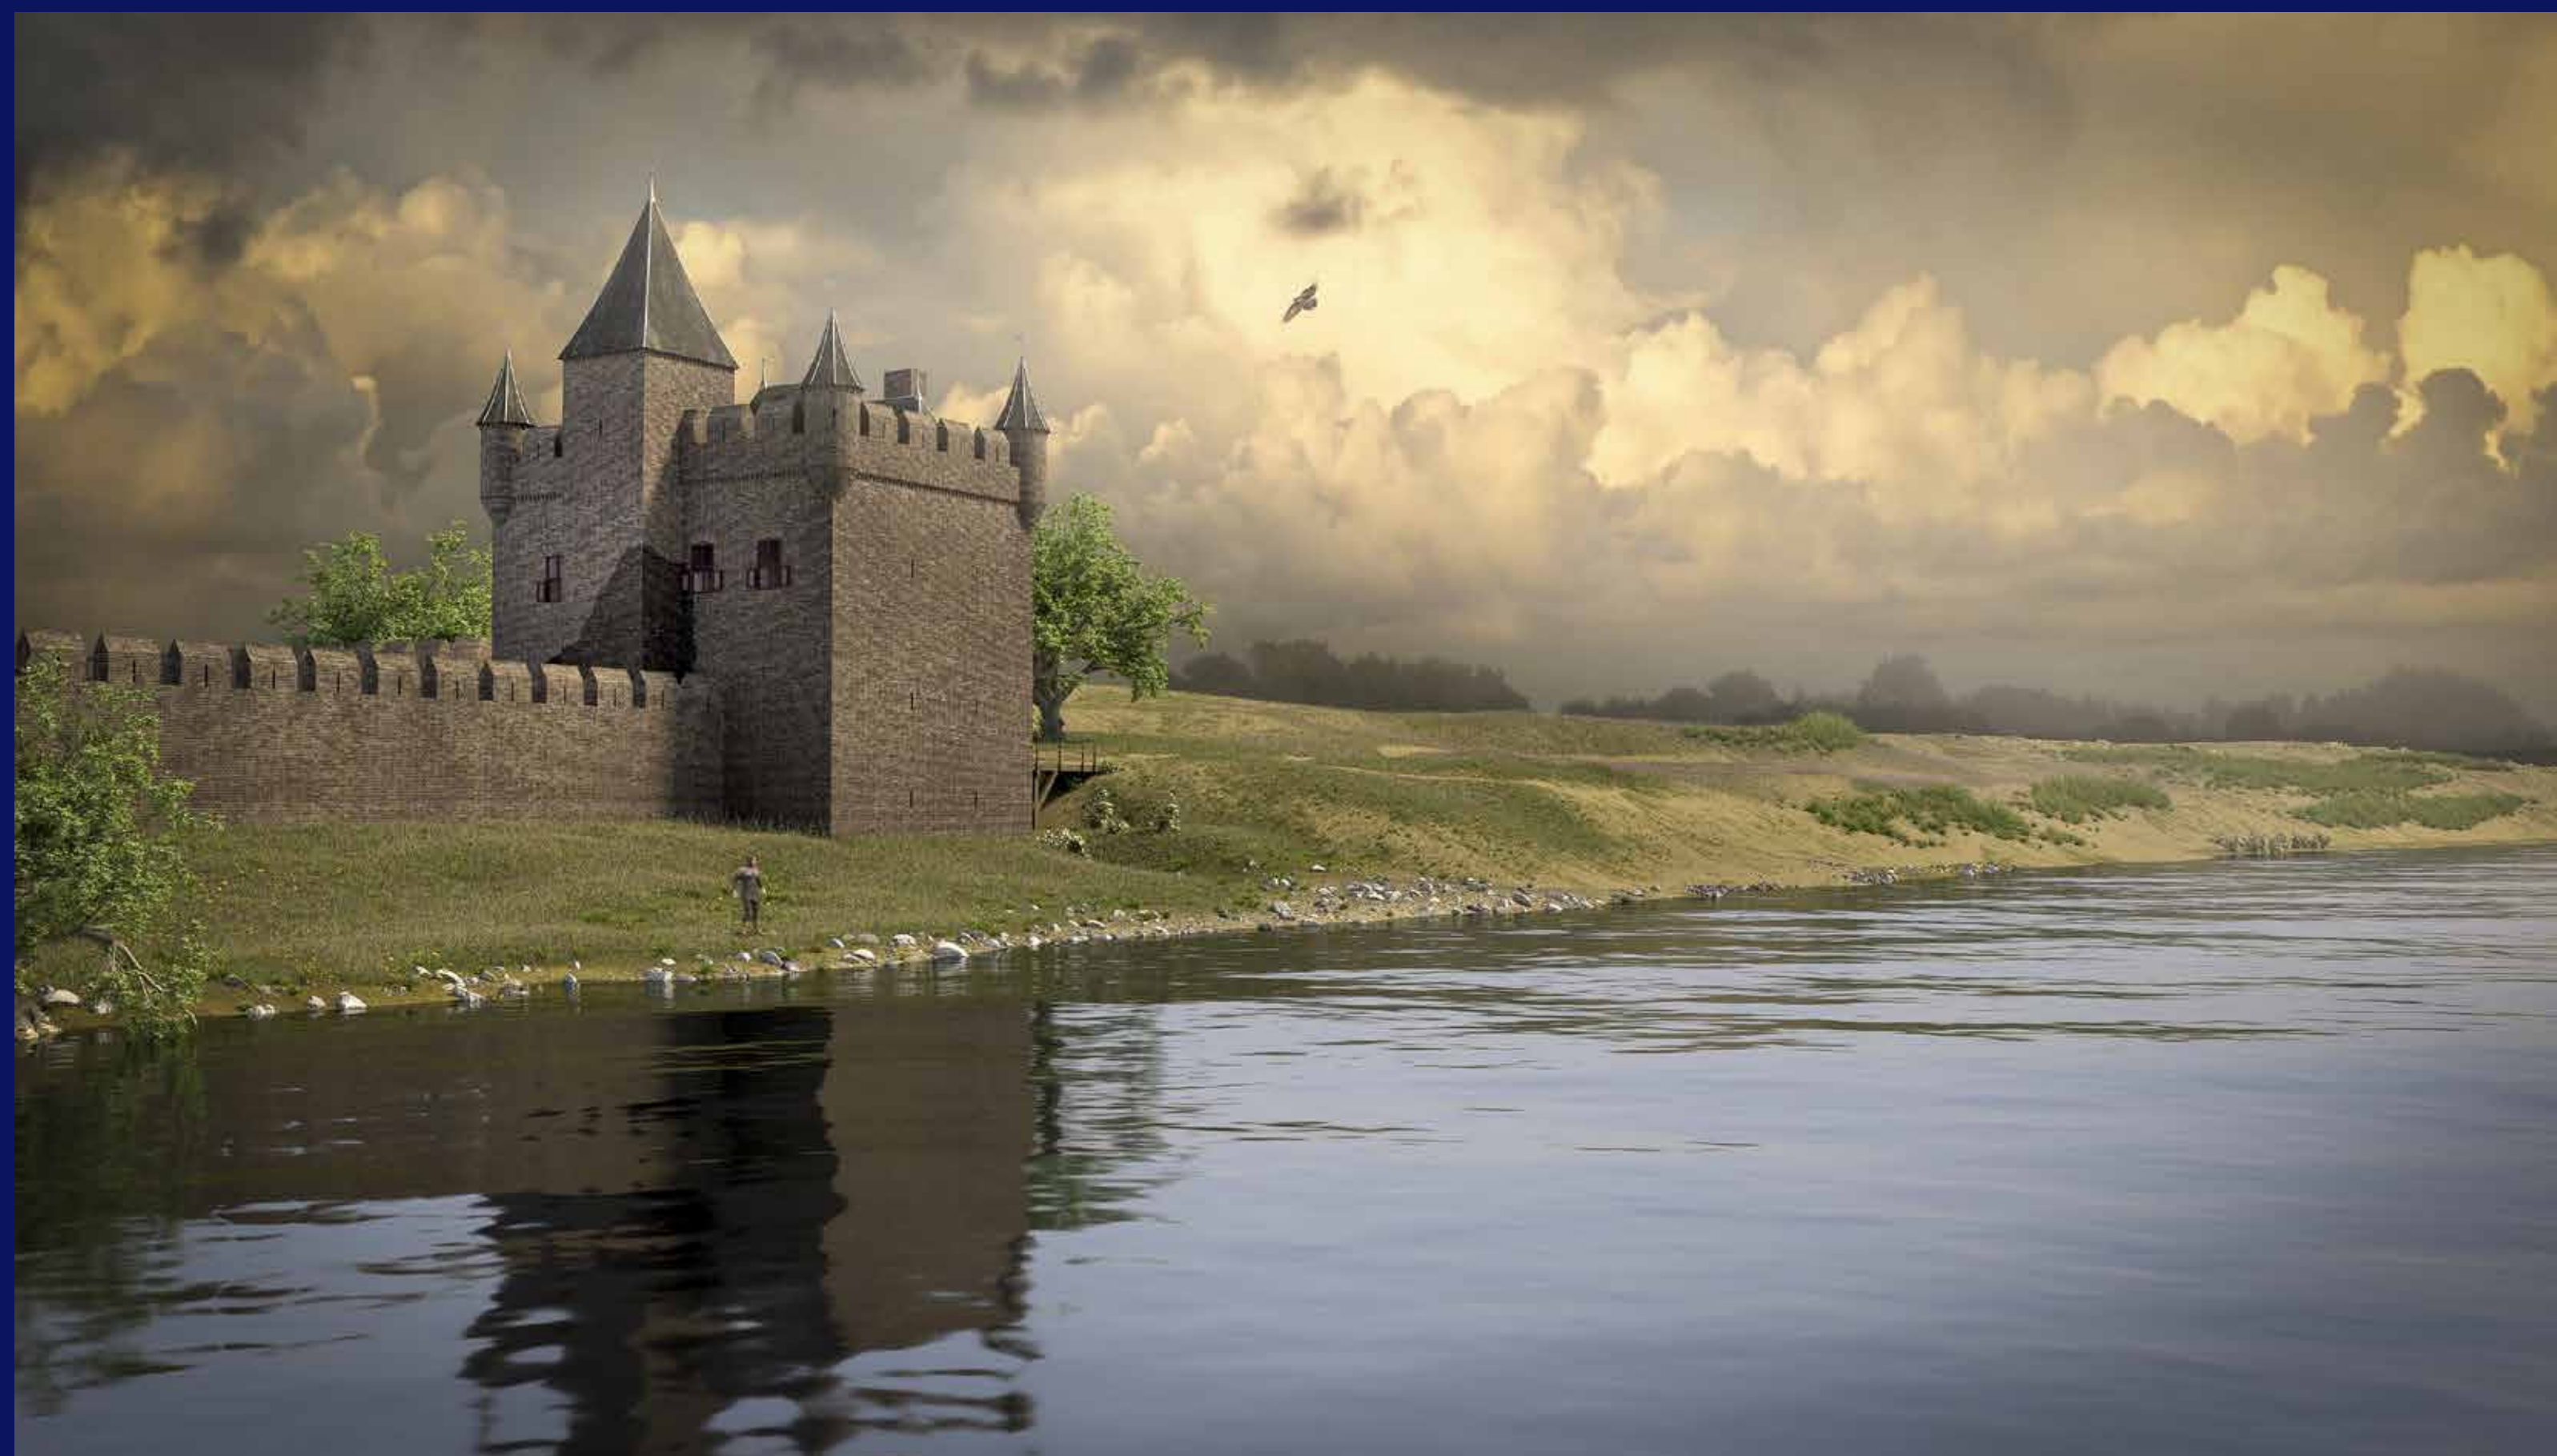
Reconstructie van het oorspronkelijke gebouw, vanaf de buitenzijde (visual Albert Kiefer)

van Frederik Hendrik ingenomen, waarbij het poortcomplex onherstelbare schade opliep. De muren aan de zijde van de Kurversgraaf en de Maas met funderingsdiktes van 2,5 meter werden tot op kelderniveau neergehaald. Alleen de Schanstoren met het aansluitende dikke muurwerk en de keldertrap bleven als ruïne behouden. Dit is wat we tegenwoordig nog zien.
